АНКЕТА обследования
доступности для инвалидов и других маломобильных групп населения
объектов социальной, транспортной и инженерной инфраструктуры

муниципальное казенное учреждение культуры города Новосибирска «Централизованная библиотечная система им. А. С. Макаренко
Кировского района», филиал «Библиотека им. В. П. Астафьева»

630088, г. Новосибирск, ул. Сибиряков-Гвардейцев, 59, тел. (383) 342-76-11, e-mail astafiev@cbsmakarenko.ru

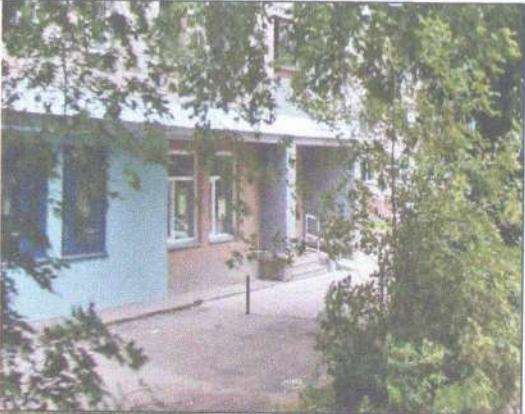
№№	Наименование элементов объекта	Единицы измерения	Норматив	Фактическая величина	Для МГН	Фото	Необходимые мероприятия по адаптации: создание, установка, ремонт, реконструкция	Примечания	
1	2	3	4	5	6		7	8	
		Парковка для посетителей							
	Расстояние до входа в здание	м	не более 50	отсутствует	К, О

1.5	Автостоянка и парковка	нет		Отсутствует	К, О	Обратиться в Муниципальные органы с письмом об организации парковочного места, нанести разметку, установить информационный знак «Стоянка для инвалидов»	Организационные мероприятия
-----	------------------------	-----	--	-------------	------	---	-----------------------------

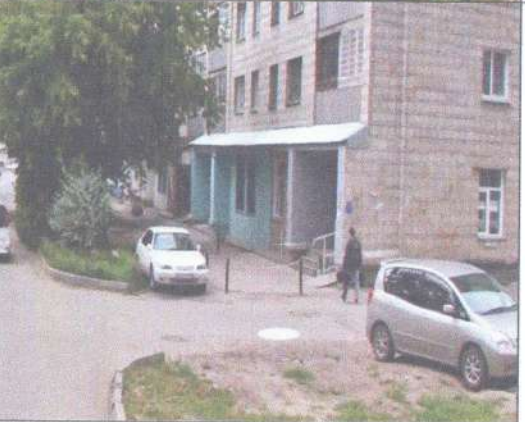
П.5.2.2. СП 59.13330.2016	
	Доля мест для автотранспорта инвалидов	%	10 (но не менее 1 места)	-	К, О

П.5.2.1. СП 59.13330.2016	
	Разметка места для парковки автотранспорта инвалидов	м	6x3,6	-	К			П.5.2.4. СП 59.13330.2016	
	Обозначение места для парковки знаком, принятым в международной практике		наличие	-	К			П.5.2.1. СП 59.13330.2016	
		Путь к главному (специализированному) входу в здание							
	- ширина полосы движения	м	2,0	8	К			П.5.1.7. СП 59.13330.2016	
	- при наличии площадок для разезда ИК		Допустимо

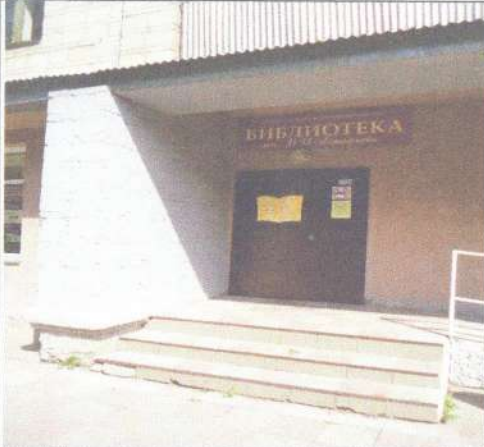
№№ п/п	Наименование элементов объекта	Единицы измерения	Установленный норматив доступности	Фактическая величина	Для МГН	ФОТО	Ссылка на пункт нормативного документа
1	2	3	4	5	6	7	8
	Крыльцо / входная площадка						
	Габариты площадки: ширина X глубина	см	не менее 140x200 или 150x185	1500x247	К

2.3	Входная площадка (перед дверью)	есть			Отсутствует тактильная предупреждающая полоса	К, О	При наличии финансовой возможности нанести тактильные предупреждающие полосы	Организационные мероприятия

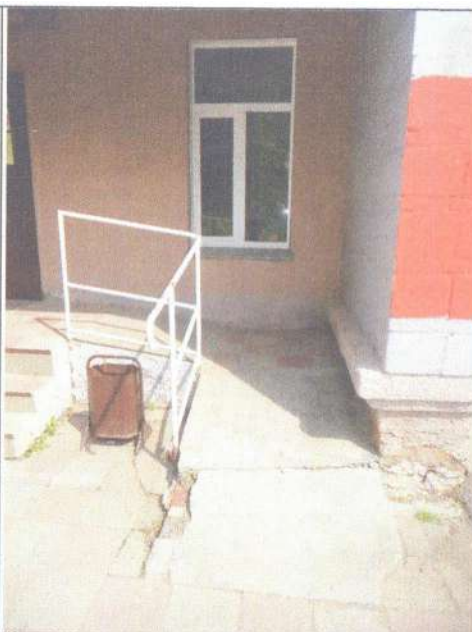
Параметры пандуса: длина марша пандуса уклон пандуса	см	Не более 900 Не круче 1:20 (5%)	180 3,85%	К

2.2	Пандус (наружный)	есть			Разрушена нижняя часть пандуса	К, О	При наличии финансовой возможности провести реконструкцию нижней части пандуса	Организационные мероприятия

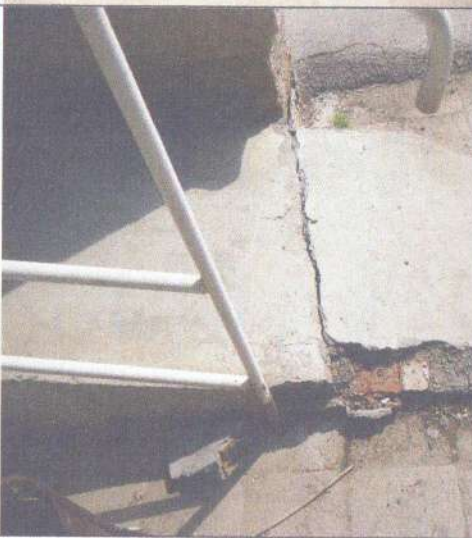
П.5.1.14 СП 59.13330.2016
Площадка на горизонтальном участке пандуса	см	Не менее 150x150	124x126	К

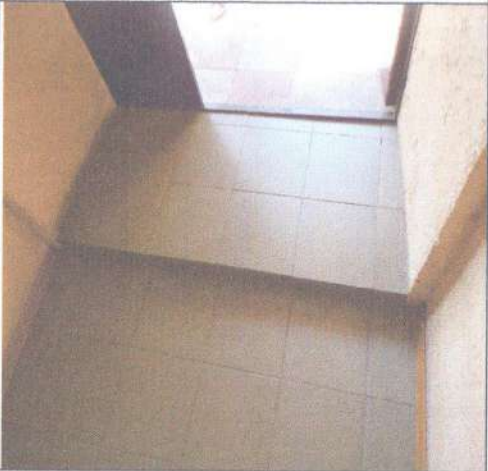
Габариты: глубина x ширина	см	не менее 230x150 при реконструкции допустимо от 150 до 180x200	82x50	К		П.6.1.8. СП 59.13330.2016
	Двери: <i>распашные (Р)</i> , автоматические раздвижные (А)

2.5	Тамбур	есть			Не соответствует установленным параметрам (узкий), имеется высокий перепад(порог)	К	Техническая возможность приведения в соответствие отсутствует из-за конструктивных особенностей здания. отработать регламент для персонала по оказанию помощи инвалидам, Требуется провести сглаживание порога, с помощью установки разноуровневого порожка	Организационные мероприятия Технические мероприятия

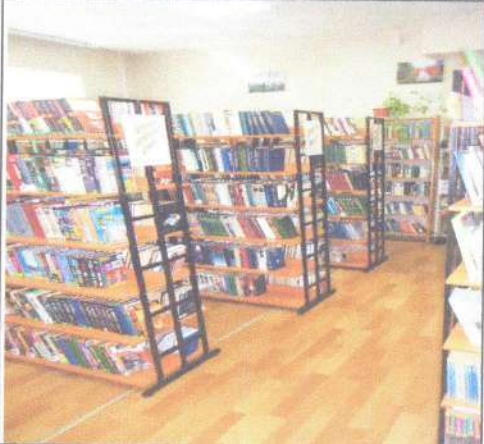
№№ п/п	Наименование элементов объекта	Единицы измерения	Установленный норматив доступности	Фактическая величина	Для МГН	ФОТО	Ссылка на пункт нормативного документа
1	2	3	4	5	6	7	8
	Коридоры/холлы						
	Ширина пути движения кресла-коляски: в одном направлении при встречном движении	см	не менее 150 не менее 180	150	К		П.6.2.1. СП 59.13330.2016
	Ширина прохода в помещении с оборудованием и мебелью	см	Не менее 120	74	К, О, С

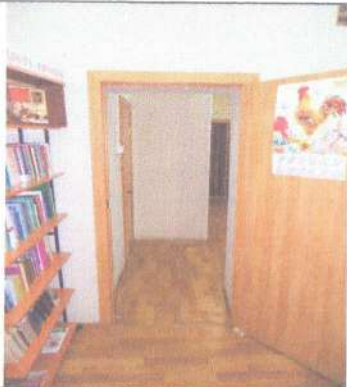
Ширина дверных и открытых проемов в стене и выходов на лестничную клетку	см	Не менее 90	84	К, О, С

3.5	Дверь	есть		Дверные проемы узкие, имеются высокие пороги	К, О	Обучение персонала и отработка регламент оказания ситуационной помощи инвалидам, провести сглаживание порогов	Организационные мероприятия Технические мероприятия
3.6	Пути эвакуации (в т.ч. зоны безопасности)	есть		Пути эвакуации не соответствуют, отсутствуют знаки направления к путям эвакуации	К, О, С, Г, У	Обучение персонала и отработка регламент оказания ситуационной помощи инвалидам в чрезвычайных ситуациях, пути эвакуации оснастить световыми или мигающими оповещателями	Организационные мероприятия Приобретение оборудования

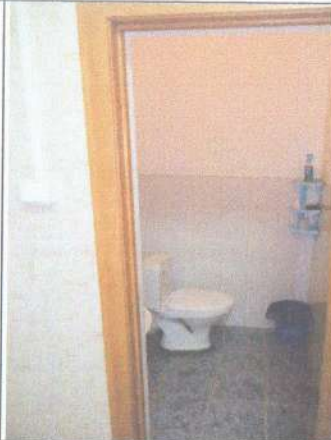
Ширина дверного проема	см	Не менее 90	55	К

N п/п	Наименование функционально-планировочного элемента	Наличие элемента			Выявленные нарушения и замечания		Работы по адаптации объектов	
		есть/нет	N на плане	N фото	Содержание	Значимо для инвалида (категория)	Содержание	Виды работ
5.1	Туалетная комната	есть			Имеется туалет. Полностью не доступен для инвалидов на колясках: - узкий дверной проем, - отсутствуют поручни - габариты туалетной комнаты узкие. Отсутствует световое оповещение	К, О, С	Техническая возможность приведения в соответствие с нормативами для обеспечения доступности инвалидов на колясках отсутствует из-за конструктивных особенностей здания. Другим категориям инвалидов помещения условно доступны при условии оказания помощи персоналом. Установить световое оповещение, поручик, держатели для костылей	Технические решения не возможны, организационные мероприятия

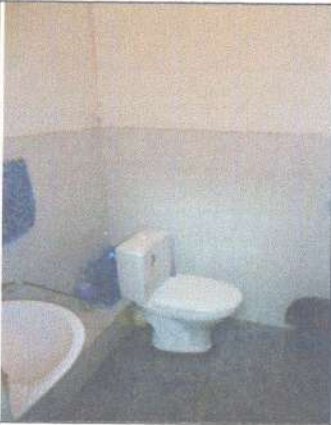
П.6.3.3. СП 59.13330.2016
габариты доступной кабины в общей уборной	см	Не менее 165 x 180	150x100	К		П.6.3.3. СП 59.13330.2016
-опорные поручни*		наличие	отсутствует	К, О

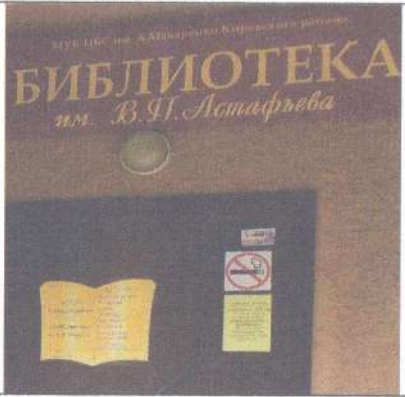
№№ помещений	Наименование элементов объекта	Единицы измерения	Норматив	Фактическая величина	Для категорий МГН*	Фото	Примечания
1	2	3	4	5	6	7	8
	Табло, щиты и другие визуальные средства информации о назначении объекта (предоставляемых услугах), текстофоны		наличие	есть	С		
	Визуальная информация на контрастном фоне		наличие	есть	С

N п/п	Наименование функционально-планировочного элемента	Наличие элемента			Выявленные нарушения и замечания		Работы по адаптации объектов	
		есть/нет	N на плане	N фото	Содержание	Значимо для инвалида (категория)	Содержание	Виды работ
6.1	Визуальные средства	есть			Не соответствует, так как расположено высоко для колясочников и для людей с нарушением зрения, отсутствуют тактильные средства информации	К, О, Г, У	Разместить надписи в соответствии с нормативами, пиктограммами тактильные средства информации	Организационные мероприятия (приобретение и установка)
6.2	Акустические средства	нет			-	-	-	-
6.3	Тактильные средства	нет			-	С	-	-
