**АНКЕТА обследования
доступности для инвалидов и других маломобильных групп населения
объектов социальной, транспортной и инженерной инфраструктуры**

муниципальное казенное учреждение культуры города Новосибирска «Централизованная библиотечная система им. А. С. Макаренко Кировского района» (МКУК ЦБС Кировского района), филиал «Библиотека семейного чтения им. Ю. М. Магалифа»

630088, ул. Петухова, 53, Новосибирск, телефон 8 (383) 342-15-97, e-mail magalif@cbsmakarenko.ru

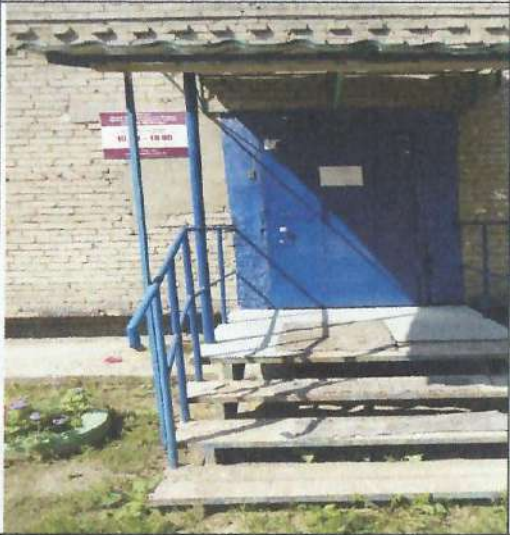
№№ п/п	Наименование элементов объекта	Единицы измерения	Установленный норматив доступности	Фактическая величина	Для МГН	ФОТО	Ссылка на пункт нормативного документа
1	2	3	4	5	6	7	8
	Крыльцо / входная площадка						
	Габариты площадки: ширина X глубина	см	не менее 140x200 или 150x185	160x169	К

П.6.1.4. СП 59.13330.2016
	Поручни (ограждение)		наличие	есть	К, О, С		П.6.1.2 СП 59.13330.2016
	Нескользящее покрытие		наличие	отсутствует	Все		П. 6.1.4. СП

2.1	Лестница (наружная)	есть			Отсутствует тактильная предупреждающая полоса, контрастная маркировка ступеней, противоскользящее покрытие.	К, О, С	При наличии финансовой возможности нанести тактильные предупреждающие полосы, контрастную маркировку ступеней, противоскользящее покрытие.	Организационные мероприятия Технические мероприятия

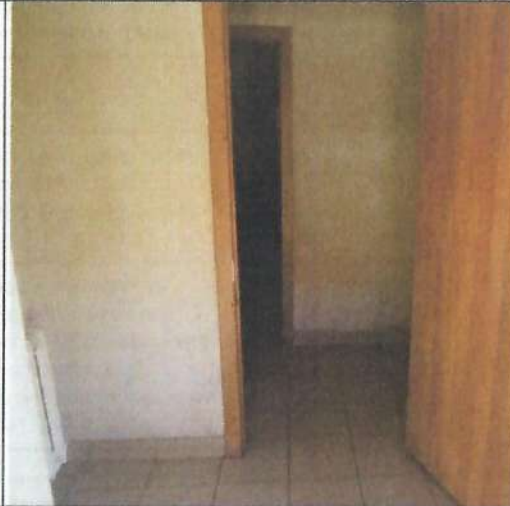
- ширина дверного проема в свету	см	не менее 120	93	К

П.6.1.5. СП 59.13330.2016
- высота порога	см	не более 1,4	5	К,О,С		П.6.1.5. СП 59.13330.2016
Яркая контрастная маркировка на прозрачных полотнах дверей (в виде круга, квадрата)		наличие	-	С		П.6.1.6. СП 59.13330.2016
Размер маркировки	см	Не менее 10 x 20	-	С		П.6.1.6. СП 59.13330.2016
Расположение маркировке на полотне двери	см	Не ниже 120 не выше 150 от земли	-	С		П.6.1.6. СП 59.13330.2016

2.4	Дверь (входная)	есть			Не соответствует (узкие)	К, О, С	Подготовка и обучение персонала по сопровождению людей с ограниченными возможностями здоровья	Организационные мероприятия

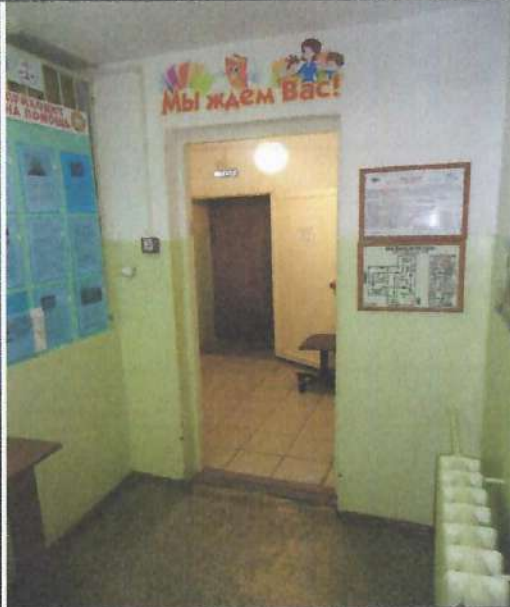
№№ п/п	Наименование элементов объекта	Единицы измерения	Установленный норматив доступности	Фактическая величина	Для МГН	ФОТО	Ссылка на пункт нормативного документа
1	2	3	4	5	6	7	8
	Коридоры/холлы						
	Ширина пути движения кресла-коляски: в одном направлении при встречном движении	см	не менее 150 не менее 180	260	К		П.6.2.1. СП 59.13330.2016
	Ширина прохода в помещении с оборудованием и мебелью	см	Не менее 120	160	К, О, С

N п/п	Наименование функционально-планировочного элемента	Наличие элемента			Выявленные нарушения и замечания		Работы по адаптации объектов	
		есть/нет	N на плане	N фото	Содержание	Значимо для инвалида (категория)	Содержание	Виды работ
3.1	Коридор (вестибюль, зона ожидания, галерея, балкон)	есть			Не соответствует из-за узких проходов из входной зоны	К, О, С	Подготовка и обучение персонала по сопровождению людей с ограниченными возможностями здоровья	Организационные мероприятия

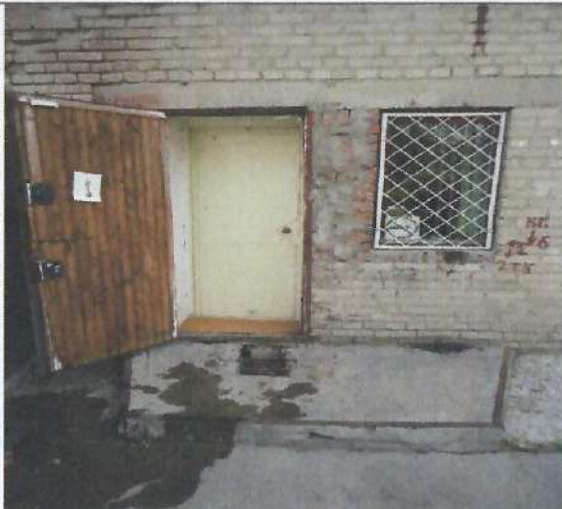
Двери на путях эвакуации должны иметь контрастную окраску со стеной			наличие	есть	С

3.6	Пути эвакуации (в т.ч. зоны безопасности)	есть			Пути эвакуации не соответствуют: - узкие дверные проемы; - отсутствие знаков «запасный выход»; - пути движения эвакуации из здания требуется реконструкция напольного покрытия	К, О, С, Г, У	Обучение персонала и отработать регламент оказания ситуационной помощи инвалидам в чрезвычайных ситуациях, пути эвакуации оснастить световыми или мигающими оповещателями,	Организационные мероприятия, Приобретение оборудования, Технические мероприятия

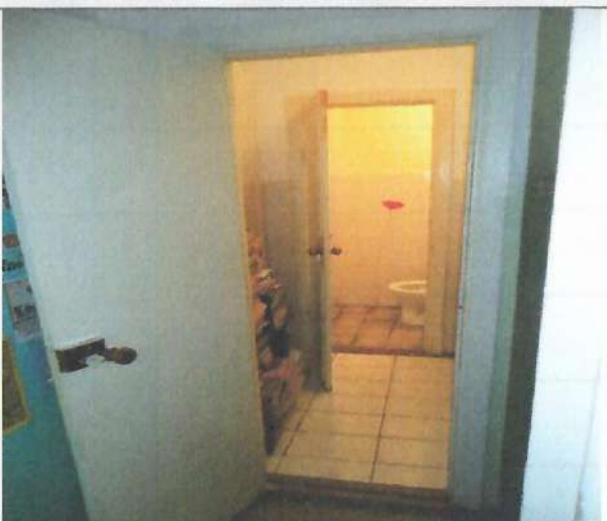
Ширина дверного проема	см	Не менее 90	56	К

5.1	Туалетная комната	есть			Имеется туалет. Полностью не доступен для инвалидов на колясках, т.к. узкие проходы и помещение. Отсутствует световое оповещение	К, О, С	Техническая возможность приведения в соответствие с нормативами для обеспечения доступности инвалидов на колясках отсутствует из-за конструктивных особенностей здания. Другим категориям инвалидов помещения условно доступны при условии оказания помощи персоналом. Установить световое оповещение.	Технические решения не возможны, организационные мероприятия

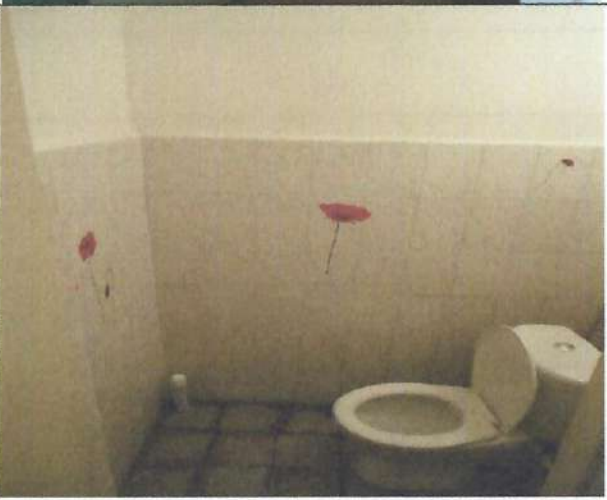
П.6.3.3. СП 59.13330.2016
габариты доступной кабины в общей уборной	см	Не менее 165 x 180	120x140	К

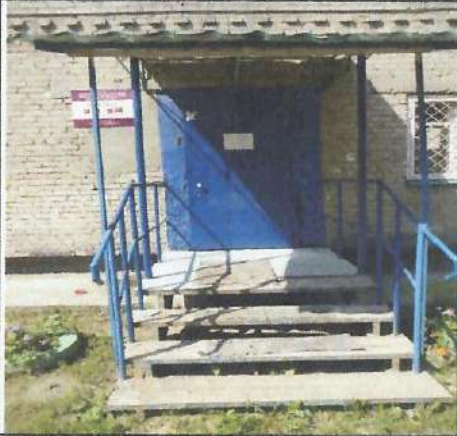
№№ помещений	Наименование элементов объекта	Единицы измерения	Норматив	Фактическая величина	Для категорий МГН*	Фото	Примечания
1	2	3	4	5	6	7	8
	Табло, шиты и другие визуальные средства информации о назначении объекта (предоставляемых услугах), текстофоны		наличие	отсутствует	С		
	Визуальная информация на контрастном фоне		наличие	есть	С

N п/п	Наименование функционально-планировочного элемента	Наличие элемента			Выявленные нарушения и замечания		Работы по адаптации объектов	
		есть/нет	N на плане	N фото	Содержание	Значимо для инвалида (категория)	Содержание	Виды работ
6.1	Визуальные средства	есть			Не соответствует, т.к. находится на высоком и дальнем расстоянии, отсутствует тактильная табличка	К, О, Г, У	Разместить надписи в соответствии с нормативами, пиктограммами тактильные средства информации	Организационные мероприятия (приобретение и установка)
6.2	Акустические средства	нет			-	-	-	-
6.3	Тактильные средства	нет			-	С	-	-
