**АНКЕТА** обследования  
доступности для инвалидов и других маломобильных групп населения  
объектов социальной, транспортной и инженерной инфраструктуры

муниципальное казенное учреждение культуры города Новосибирска «Централизованная библиотечная система им. А. С. Макаренко Кировского района» (МКУК ЦБС Кировского района)

630119 г. Новосибирск, ул. Петухова, 118, телефон(383) 344-61-71, e-mail cbsmakarenko.@mail.ru

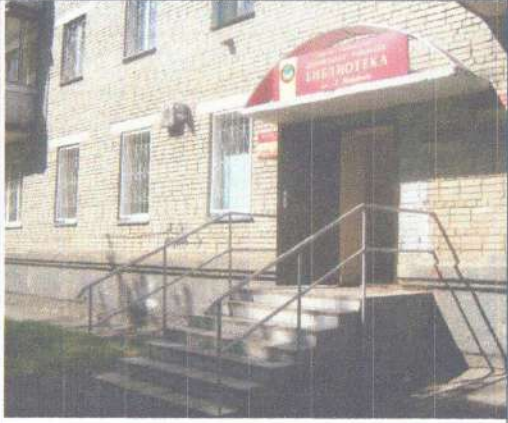
№№ п/п	Наименование элементов объекта	Единицы измерения	Установленный норматив доступности	Фактическая величина	Для МГН	ФОТО	Ссылка на пункт нормативного документа
1	2	3	4	5	6	7	8
	<b>Крыльцо / входная площадка</b>						
	Габариты площадки: ширина X глубина	см	не менее 140x200 или 150x185	195x190	К

2.1	Лестница (наружная)	есть			Отсутствует тактильная предупреждающая полоса, контрастная маркировка ступеней, противоскользящее покрытие, установить защитные бордюры вдоль поручней, т.к. очень широкое пространство.	К, О, С	При наличии финансовой возможности нанести тактильные предупреждающие полосы, контрастную маркировку ступеней, противоскользящее покрытие, установить вдоль лестницы защитные бортики.	Организационные мероприятия Технические мероприятия

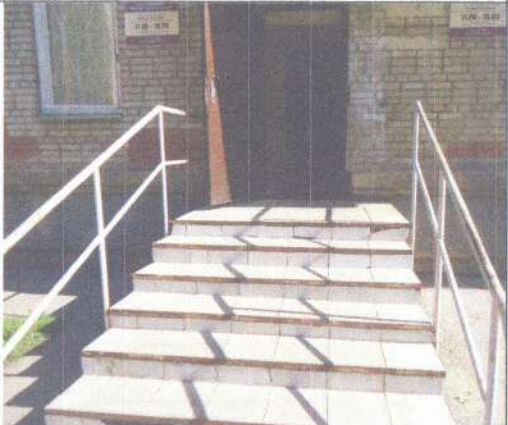
П.6.1.4. СП 59.13330.2016
	Поручни (ограждение)		наличие	есть	К, О, С

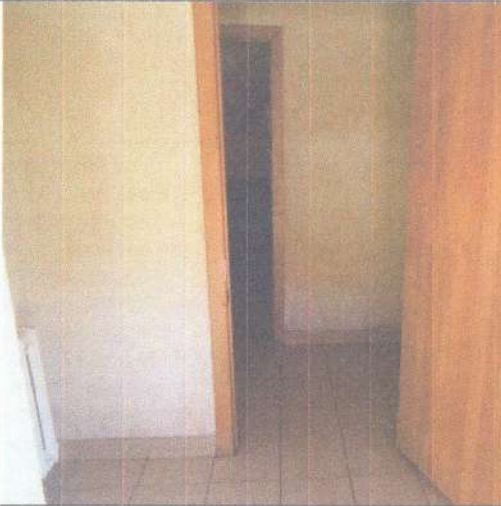
- ширина дверного проема в свету	см		не менее 120	89	К

П.6.1.5. СП 59.13330.2016
- высота порога	см		не более 1,4	5	К,О,С		П.6.1.5. СП 59.13330.2016
Яркая контрастная маркировка на прозрачных полотнах дверей (в виде круга, квадрата)			наличие	-	С		П.6.1.6. СП 59.13330.2016
Размер маркировки	см		Не менее 10 x 20	-	С		П.6.1.6. СП 59.13330.2016
Расположение маркировке на полотне двери	см		Не ниже 120 не выше 150 от земли	-	С		П.6.1.6. СП 59.13330.2016

2.4	Дверь (входная)	есть			Не соответствует (узкие)	К, О, С	Подготовка и обучение персонала по сопровождению людей с ограниченными возможностями здоровья	Организационные мероприятия

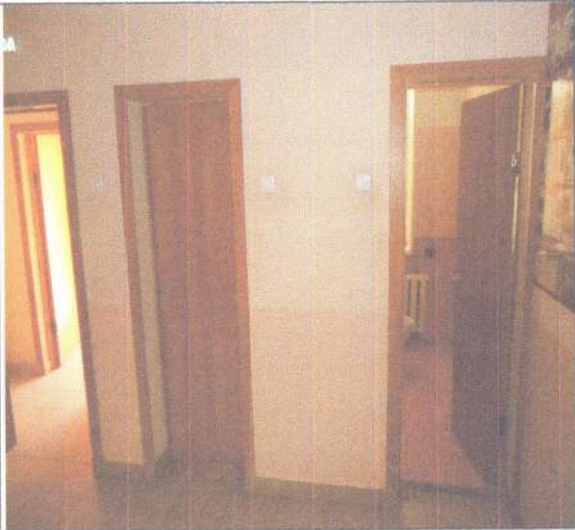
№№ п/п	Наименование элементов объекта	Единицы измерения	Установленный норматив доступности	Фактическая величина	Для МГН	ФОТО	Ссылка на пункт нормативного документа
1	2	3	4	5	6	7	8
	<b>Коридоры/холлы</b>						
	Ширина пути движения кресла-коляски: в одном направлении при встречном движении	см	<b>не менее 150 не менее 180</b>	менее 150	К		П.6.2.1. СП 59.13330.2016
	Ширина прохода в помещении с оборудованием и мебелью	см	<b>Не менее 120</b>	80	К, О, С		П.6.2.2. СП 59.13330.2016
	<b>Место отдыха и ожидания (не менее 2-3 на каждом этаже):</b>		<b>наличие</b>	нет	К, О		П. 6.2.5. СП 59.13330.2016
	Конструктивные элементы, устройства, размещенные в габаритах путей движения на стенах и других вертикальных поверхностях	см	<b>Выступ - не более чем на 10 ; высота - от 70 до 210 ст уровня пола.</b>	нет	К, С		П.6.2.6. СП 59.13330.2016
	Ширина дверных и открытых проемов в стене и выходов на лестничную клетку	см	<b>Не менее 90</b>	80	К, О, С

3.4	Лифт пассажирский (или подъемник)	нет					
3.5	Дверь	есть			дверные проемы узкие, пороги высокие	К,О	Организационные мероприятия
3.6	Пути эвакуации (в т.ч. зоны безопасности)	есть			пути эвакуации не соответствуют	К,О,С,Г,У	Обучение персонала и отработать регламент оказания ситуационной помощи инвалидам в чрезвычайных ситуациях, пути эвакуации оснастить световыми или мигающими оповещателями

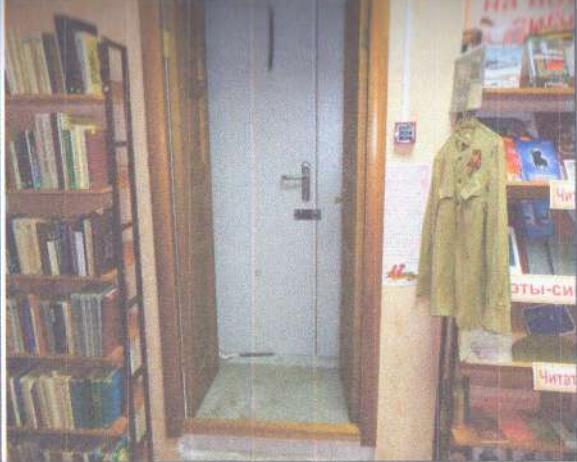
Двери на путях эвакуации должны иметь контрастную окраску со стеной.		наличие	есть	С

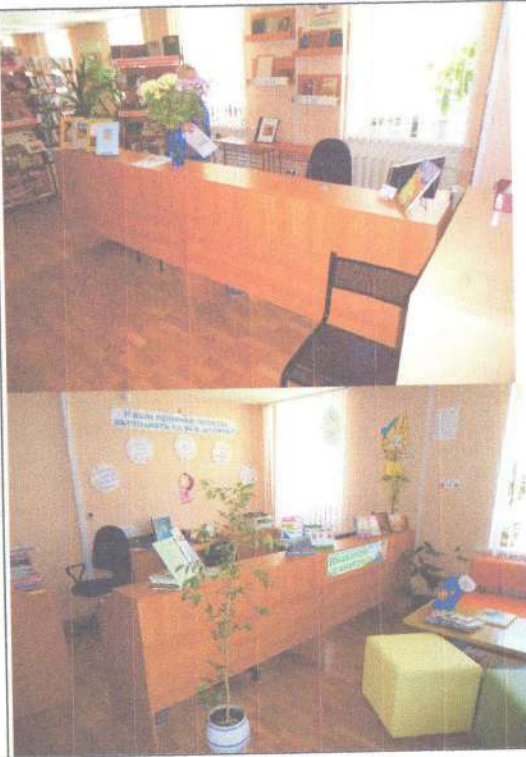
№№ помещений	Наименование элементов объекта	Единицы измерения	Норматив	Фактическая величина	Для категорий МГН*	Необходимые мероприятия по адаптации: создание, установка, ремонт, реконструкция, замена	Примечания
1	2	3	4	5	6	7	8
	Обслуживание через окно/прилавок Высота рабочей поверхности	см	Не выше 35	100 - 101	К

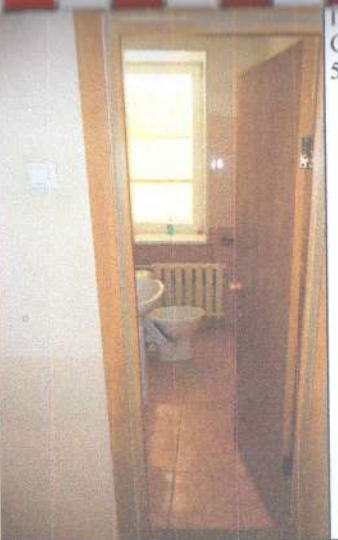
Ширина дверного проема	см	Не менее 90	60	К

N п/п	Наименование функционально-планировочного элемента	Наличие элемента			Выявленные нарушения и замечания		Работы по адаптации объектов	
		есть/нет	N на плане	N фото	Содержание	Значимо для инвалида (категория)	Содержание	Виды работ
5.1	Туалетная комната	есть			Имеется туалет. Полностью не доступен для инвалидов на колясках. Отсутствует световое оповещение	К, О, С	Техническая возможность приведения в соответствие с нормативами для обеспечения доступности инвалидов на колясках отсутствует из-за конструктивных особенностей здания. Другим категориям инвалидов помещения условно доступны при условии оказания помощи персоналом. Установить световое оповещение.	Технические решения не возможны, организационные мероприятия
5.2	Душевая/ванная комната	нет			-	-	-	-

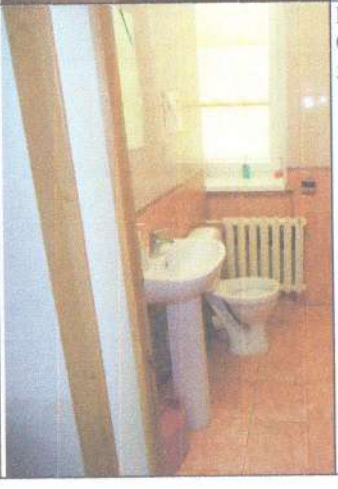
П.6.3.3. СП 59.13330.2016
	габариты доступной кабины в общей уборной	см	Не менее 165 x 180	не менее 165x180	К

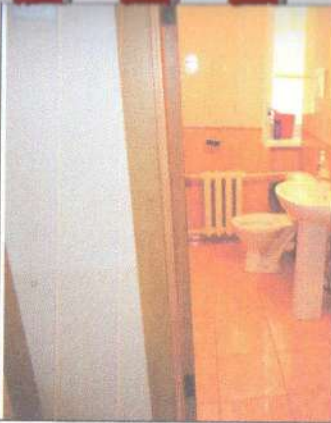
- опорные поручни*			наличие	отсутствует	К, О

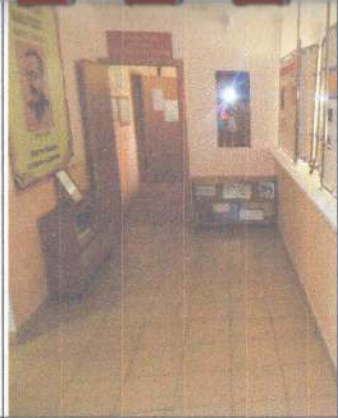
- высота расположения индивидуального шкафчика для одежды	см	не выше 130 от пола	103	К

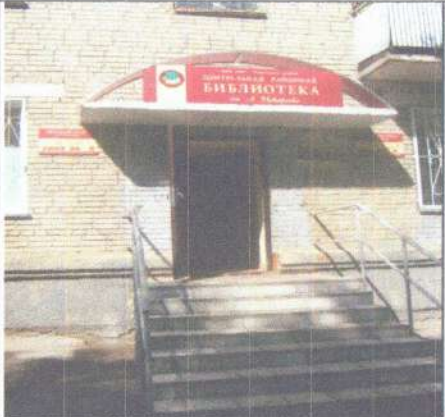
№№ помещений	Наименование элементов объекта	Единицы измерения	Норматив	Фактическая величина	Для категорий МГН*	Фото	Примечания
1	2	3	4	5	6	7	8
	Табло, щиты и другие визуальные средства информации о назначении объекта (предоставляемых услугах), текстофоны		наличие	отсутствует	С		
	Визуальная информация на контрастном фоне		наличие	есть	С

N п/п	Наименование функционально-планировочного элемента	Наличие элемента			Выявленные нарушения и замечания		Работы по адаптации объектов	
		есть/нет	N на плане	N фото	Содержание	Значимо для инвалида (категория)	Содержание	Виды работ
6.1	Визуальные средства	есть			не соответствует	К, О, Г, У	Разместить надписи в соответствии с нормативами, пиктограммами тактильные средства информации	Организационные мероприятия (приобретение и установка)
6.2	Акустические средства	нет			-	-	-	-
6.3	Тактильные средства	нет			-	С	-	-
