**АНКЕТА обследования  
доступности для инвалидов и других маломобильных групп населения  
объектов социальной, транспортной и инженерной инфраструктуры**

муниципальное казенное учреждение культуры города Новосибирска «Централизованная библиотечная система им. А. С. Макаренко Кировского района»  
(МКУК ЦБС Кировского района), филиал «Библиотека-клуб им. Н. Н. Носова»

630024, г. Новосибирск, ул. Сибиряков-Гвардейцев, 44/6, тел. (383) 353-53-70, e-mail nosov@cbsmakarenko.ru

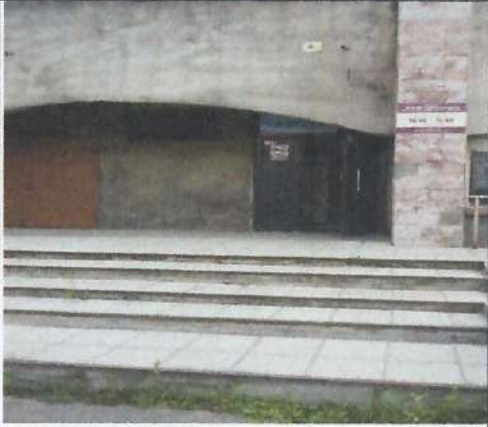
№№ п/п	Наименование элементов объекта	Единицы измерения	Установленный норматив доступности	Фактическая величина	Для МГН	ФОТО	Ссылка на пункт нормативного документа
1	2	3	4	5	6	7	8
	<b>Крыльцо / входная площадка</b>						
	Габариты площадки: ширина X глубина	см	не менее 140x200 или 150x185	255x300	К

П.6.1.4. СП 59.13330.2016
	Поручни (ограждение)		наличие	отсутствует	К, О, С		П.6.1.2 СП 59.13330.2016
	Нескользкое покрытие		наличие	отсутствует	Все категории		П. 6.1.4. СП 59.13330.2016
	Навес		наличие	отсутствие	Все категории		П. 6.1.4. СП 59.13330.2016
	<b>Лестница к входной площадке</b>						
	Ширина марша лестниц	см	Не менее 135	235	О, С		П.5.1.12. СП 59.13330.2016
	Уклон лестничного марша		Отношение высоты к горизонтальной проекции длины не более 1:2		О		П.6.6. СП 118.13330.2012
	Высота ступени	см	от 12 до 15	20	О,С		П. 5.1.12 СП 59.13330.2016
	Ширина проступи	см	от 35 до 40	40	О, С		П. 5.1.12 СП 59.13330.2016

Рельефная (тактильная) полоса перед лестничным маршем (на расстоянии)	см	за 80-90 до лестниц	отсутствует	С		П. 5.1.12 СП 59.13330.2016
Ширина рельефной тактильной полосы	см	30-50	отсутствует	С		П. 5.1.12 СП 59.13330.2016
Желтая контрастная окраска первой и последней ступеней		наличие	отсутствует	С		П. 5.1.12 СП 59.13330.2016
Единообразные геометрия и размеры ширины проступи, высоты подъема		наличие	отсутствует	О,С		П. 5.1.12 СП 59.13330.2016
Поручни с двух сторон		наличие	отсутствует	О, С		П. 5.1.14 СП 59.13330.2016

2.1	Лестница (наружная)	есть			Отсутствует тактильная предупреждающая полоса, контрастная маркировка ступеней, противоскользящее покрытие, установить вдоль лестницы перила согласно нормам	К, О, С	При наличии финансовой возможности нанести тактильные предупреждающие полосы, контрастную маркировку ступеней, противоскользящее покрытие, установить вдоль лестницы защитные бортики.	Организационные мероприятия Технические мероприятия

2.3	Входная площадка (перед дверью)	есть			Отсутствует тактильная предупреждающая полоса, противоскользящее покрытие	К, О	При наличии финансовой возможности нанести тактильные предупреждающие полосы и противоскользящее покрытие	Организационные мероприятия

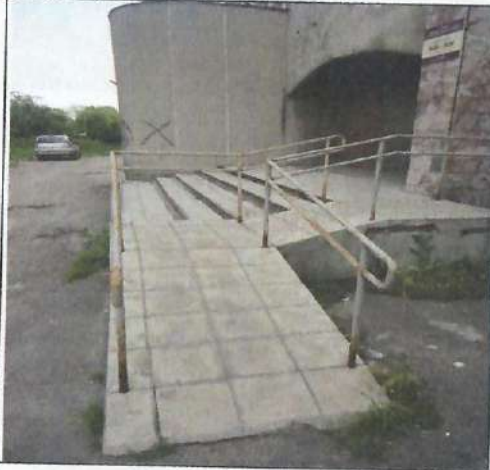
- высота поручней	см	Допустимо 85-92	-	О, С		П. 6.16. СП 118.13330.2012
- завершающие части поручней	см	Не менее 30	-	О, С		П.5.3.3 ГОСТ Р 51261
<b>Пандус</b>		наличие	имеется

Ширина пандуса	см	Не менее 100	110	К		П.5.1.14, 5.1.15 СП 59.13330.2016
Параметры пандуса: длина марша пандуса уклон пандуса	см	Не более 900 Не круче 1:20 (5%)	190 4,6	К		П.5.1.14 СП 59.13330.2016
Площадка на горизонтальном участке пандуса	см	Не менее 150x150	122x110	К		П.5.1.15 СП 59.13330.2016
Поручни с двух сторон: - на высоте	см	наличие 70 и 90 (допустимо от 85 до 92)	имеется 50	К, О К		П.5.1.15 СП 59.13330.2016 П.5.1.15 СП 59.13330.2016
-завершающие части поручней	см	Длиннее пандуса на 30	Короче самого пандуса	К, О		П.5.2.3 ГОСТ Р 51261
Нескользящее покрытие		наличие	отсутствует	К, О, С		П.5.1.16. СП

2.2	Пандус (наружный)	есть			Требуется удлинить завершающие части поручней, нанести противоскользящее покрытие	К, О	При наличии финансовой возможности установить поручни согласно нормам, нанести противоскользящее покрытие	Организационные мероприятия

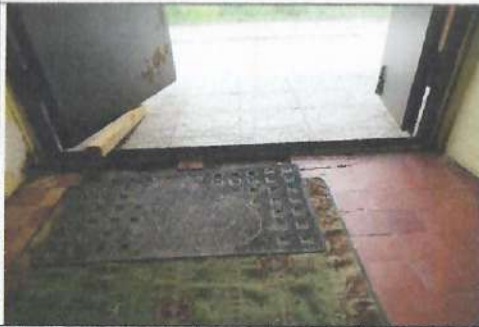
Маркировка поверхности пандуса контрастным цветом или текстурой		наличие	отсутствует	С		59.13330.2016
Наружный подъемник: вертикальный (В), наклонный (Н)		наличие	отсутствует	К		П.5.1.14. СП 59.13330.2016
<b>Тамбур</b>						
Габариты: глубина x ширина	см	не менее 230x150 при реконструкции допустимо от 150 до 180x200	130-150	К

2.5	Тамбур	есть		Не соответствует установленным параметрам (узкий), имеется высокий перепад (порог)	К	Техническая возможность приведения в соответствие отсутствует из-за конструктивных особенностей здания. отработать регламент для персонала по оказанию помощи инвалидам, Требуется провести сглаживание порога, с помощью установки разно уровневый порожек	Организационные мероприятия Технические мероприятия
-----	--------	------	--	--	---	---	--

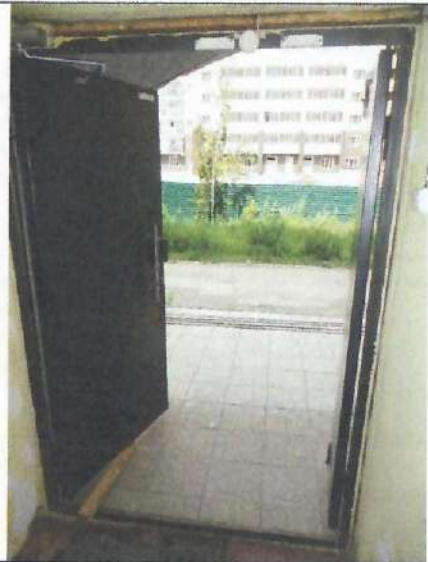
П.6.1.8. СП 59.13330.2016
<b>Двери: распашные (Р), автоматические раздвижные (А)</b>						
- ширина дверного проема в свету	см	не менее 120	130	К

П.6.1.5. СП 59.13330.2016
- высота порога	см	не более 1,4	5	К, О, С		П.6.1.5. СП 59.13330.2016
Яркая контрастная маркировка на прозрачных полотнах дверей (в виде круга, квадрата)		наличие	отсутствует	С		П.6.1.6. СП 59.13330.2016
Размер маркировки	см	Не менее 10 x 20	-	С		П.6.1.6. СП 59.13330.2016
Расположение маркировке на полотне двери	см	Не ниже 120 не выше 150 от земли	-	С		П.6.1.6. СП 59.13330.2016

2.4	Дверь (входная)	есть			Имеет контрастный цвет, ширина дверного проема в свету соответствует нормам	К, О, С	Подготовка и обучение персонала по сопровождению людей с ограниченными возможностями здоровья	Организационные мероприятия

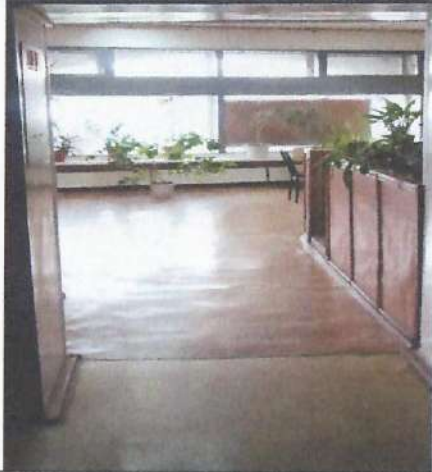
№№ п/п	Наименование элементов объекта	Единицы измерения	Установленный норматив доступности	Фактическая величина	Для МГН	ФОТО	Ссылка на пункт нормативного документа
1	2	3	4	5	6	7	8
	<b>Коридоры/холлы</b>						
	Ширина пути движения кресла-коляски: в одном направлении при встречном движении	см	не менее 150 не менее 180	160	К

3.1	Коридор (вестибюль, зона ожидания, галерея, балкон)	есть			Вестибюль соответствует требованиям.	К, О, С		
3.2	Лестница (внутри здания)	нет						
3.3	Пандус (внутри здания)	нет

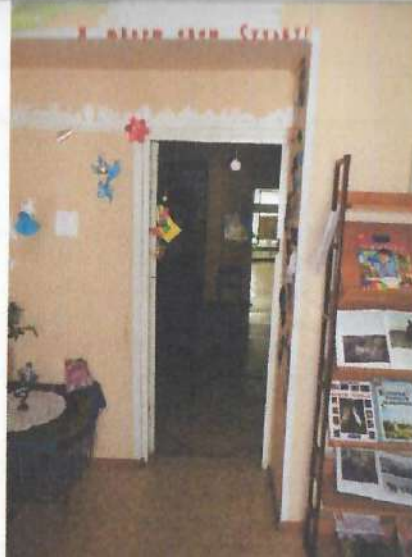
Ширина дверных и открытых проемов в стене и выходов на лестничную клетку	см	Не менее 90	75	К, О, С

3.4	Лифт пассажирский (или подъемник)	нет						
3.5	Дверь	есть			В некоторых помещениях здания двери не соответствуют нормам (узкие), имеются высокие пороги	К, О	Если отсутствуют конструктивные особенности здания, привести в соответствие дверные проемы согласно установленным нормам. т.е. расширить дверные проемы до 0,9м. Требуется организовать сглаживание порога, с помощью установки разноуровневого порожка	Организационные мероприятия Технические мероприятия

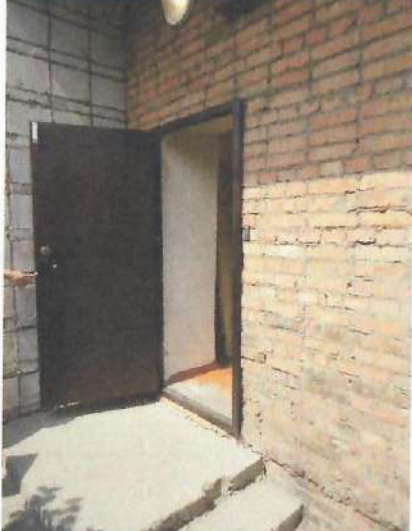
П.6.2.4. СП 59.13330.2016
Двери на путях эвакуации должны иметь контрастную окраску со стеной		наличие	есть	С

3.6	Пути эвакуации (в т.ч. зоны безопасности)	есть			Отсутствуют знаки направления к путям эвакуации	К, О, С, Г, У	Обучение персонала и отработка регламент оказания ситуационной помощи инвалидам в чрезвычайных ситуациях, пути эвакуации оснастить световыми или мигающими оповещателями, приобрести знаки направления к путям эвакуации.	Организационные мероприятия Приобретение оборудования

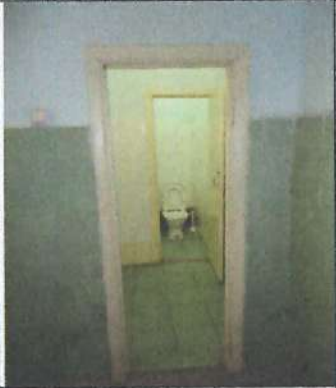
№№ помещений	Наименование элементов объекта	Единицы измерения	Норматив	Фактическая величина	Для категорий МГН*	Фото	Примечания
1	2	3	4	5	6	7	8
	Санузел: для административных, медицинских, соцучреждений; в общественных зданиях, где одновременно находится более 50 чел, время нахождения в здании более 1 часа; для предприятий торговли площадью более 150 кв.м.		наличие обязательно	есть	К, О, С

П.5.40, П.5.42 СП 118.13330.2012
	Знак доступности помещения на высоте	см	Наличие 135	отсутствует	К, О, С, Г		П.6.3.6. СП 59.13330.2016
	Ширина дверного проема	см	Не менее 90	57	К		П.6.3.3. СП 59.13330.2016
	габариты доступной кабины в общей уборной	см	Не менее 165 x 180	150x100	К		П.6.3.3. СП 59.13330.2016

N п/п	Наименование функционально-планировочного элемента	Наличие элемента			Выявленные нарушения и замечания		Работы по адаптации объектов	
		есть/нет	N на плане	N фото	Содержание	Значимо для инвалида (категория)	Содержание	Виды работ
5.1	Туалетная комната	есть			Имеется туалет. Полностью не доступен для инвалидов на колясках: - узкий дверной проем, - отсутствуют поручни - габариты туалетной комнаты узкие. Отсутствует световое оповещение, тревожная кнопка вызова.	К, О, С	Организовать технические мероприятия по созданию специально оборудованного для инвалидов туалетные кабины	Технические решения не возможны, организационные мероприятия
5.2	Душевая/ванная комната	нет			-	-	-	-
5.3	Бытовая комната (гардеробная)	нет			-	-	-	-

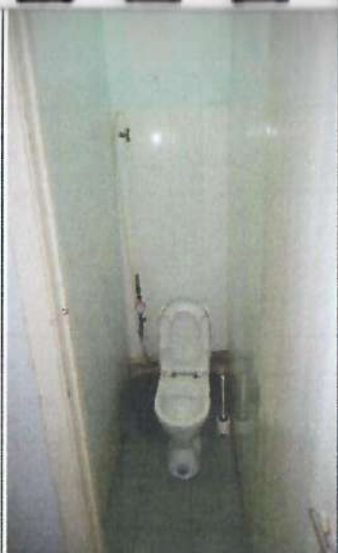
-опорные поручни*			наличие	отсутствует	К, О

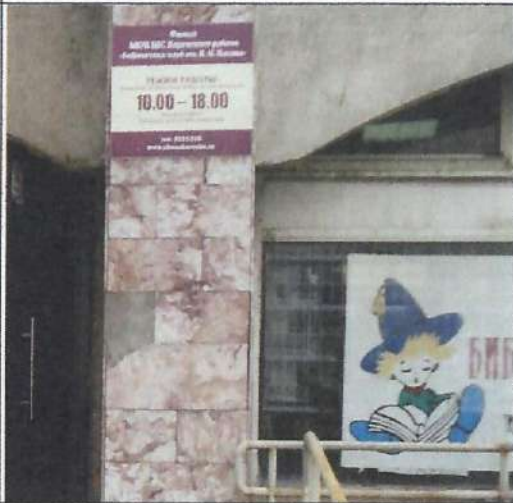
№№ помещений	Наименование элементов объекта	Единицы измерения	Норматив	Фактическая величина	Для категорий МГН*	Фото	Примечания
1	2	3	4	5	6	7	8
	Табло, щиты и другие визуальные средства информации о назначении объекта (предоставляемых услугах), текстофоны		наличие	есть	С		
	Визуальная информация на контрастном фоне		наличие	есть	С

П.6.5.4 ; 6,5.7. СП 59.13330.2016
	Размещение на высоте	см	не ниже 150 не выше 450 от пола	148	К, С		П.6.5.4 СП 59.13330.2016
	Высота прописных букв	см	не менее 7,5	-	С		П.6.8.3 ГОСТ P51671
	Указатели, пиктограммы:			отсутствует	С		
	Размещение на высоте	см	не более 250 от пола	-	К, С		П. 6.12 ГОСТ P51671
	Размер пиктограммы: рядом с входом в общественные здания и сооружения; на элементах зданий и сооружений, рядом с входом в отдельные помещения*	см	20 x 20 10 X 10	-	Г, О, К		П. 4.5.1.4. ГОСТ P 52131

N п/п	Наименование функционально-планировочного элемента	Наличие элемента			Выявленные нарушения и замечания		Работы по адаптации объектов	
		есть/нет	N на плане	N фото	Содержание	Значимо для инвалида (категория)	Содержание	Виды работ
6.1	Визуальные средства	есть			Не соответствует, так как расположено высоко для колясочников и для людей с нарушением зрения, отсутствуют тактильные средства информации	К, О, Г, У	Разместить надписи в соответствии с нормативами, пиктограммами тактильные средства информации	Организационные мероприятия (приобретение и установка)
6.2	Акустические средства	нет			-	-	-	-
6.3	Тактильные средства	нет			Отсутствует	С	Требуется приобрести Надписи и знаки для идентификации кабинетов, выполненные шрифтом «Брайля»	Организационные мероприятия (приобретение и установка)
